### Casos de Estudo III: José Escada, *Dans le plage*, 1968

María Jesús Ávila

Acetato de celulose, 66 x 42 cm

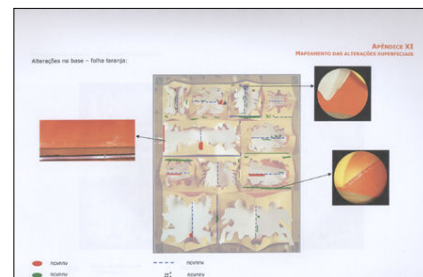
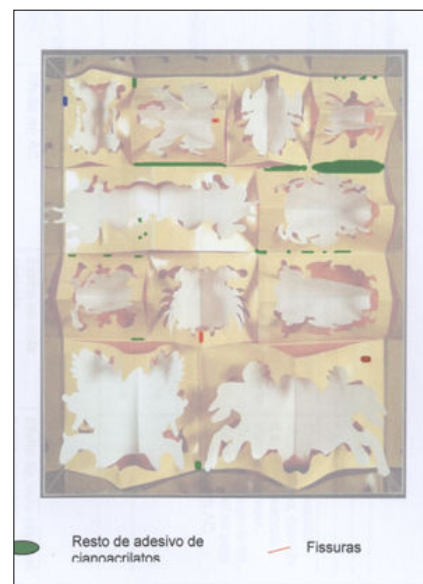
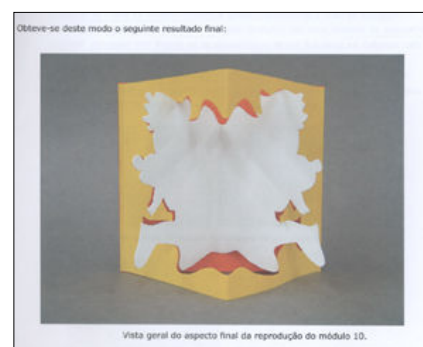
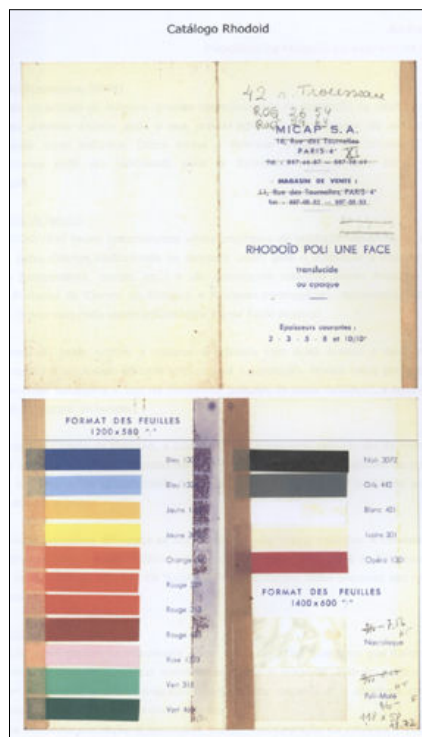
*Problemas de conservação da peça:* Os problemas que a peça apresentava à sua entrada no museu eram de carácter estrutural. Por um lado, deformações devidas a perda de resistência do material por causa do seu envelhecimento, por defeitos de colagem, pela pressão dos próprios elementos constitutivos da peça e pela força da gravidade quando deitada sobre a base ou pendurada (as duas posições em que sempre se encontra em armazém ou exposição). Estas deformações alteravam dimensionalmente os módulos e os eixos de simetria que as dobras deviam ter no seu conjunto, dificultando a leitura da peça. Ainda apresentava zonas descoladas (por quebra da supercola) e fissuras em dois módulos também provocadas pela perda de resistência do material. Tudo isto a par de outras alterações superficiais como sujidade, vestígios de adesivos (que interferiam na leitura da peça pelas eforescências brancas provocadas) e marcas de queimaduras.

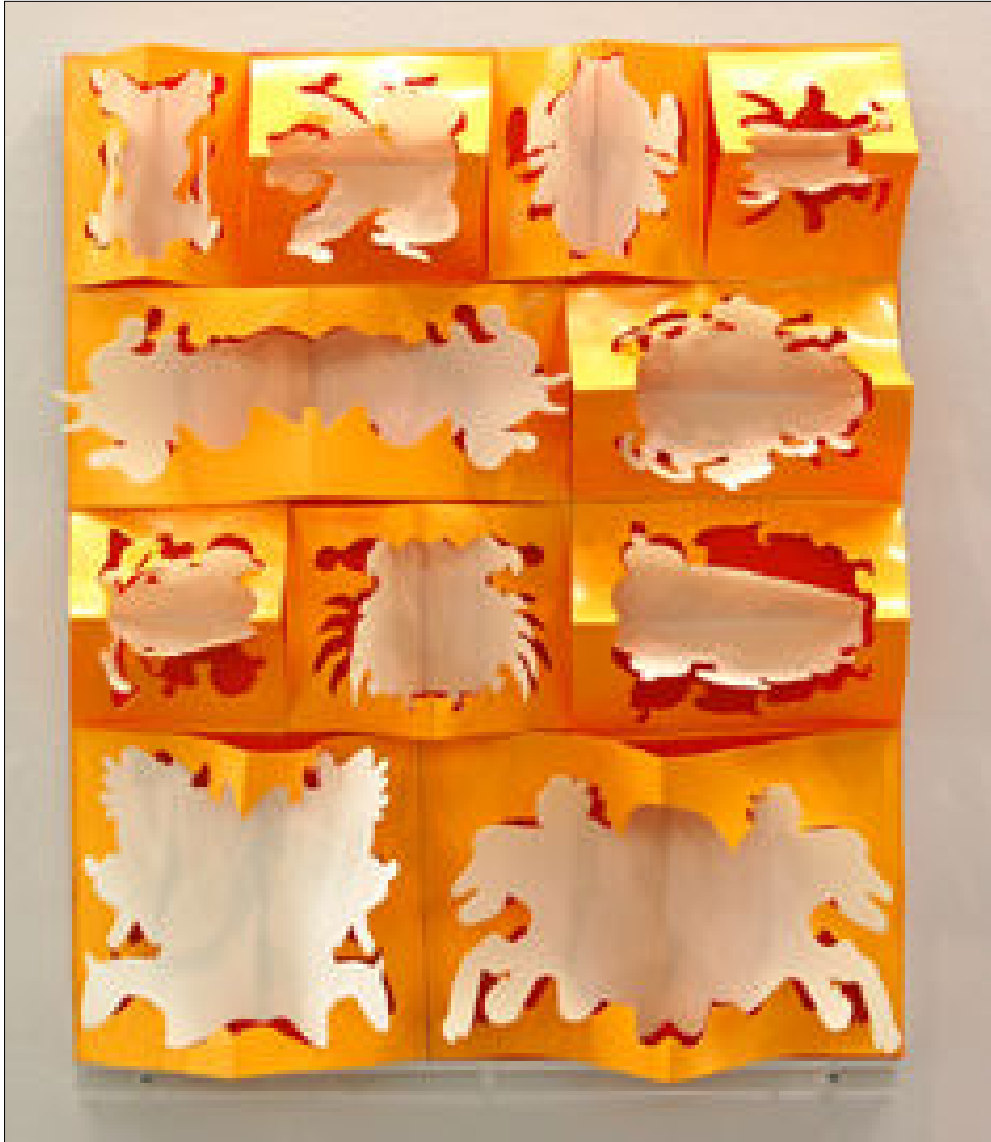
*Dans le plage, após a primeira fase do restauro*

Surgiram várias propostas de intervenção, que aqui enunciamos segundo o grau invasivo das mesmas: a primeira uma intervenção mínima consistente na limpeza de sujidade, na remoção dos adesivos e na colagem das zonas levantadas; a segunda, destinada a estabilizar estruturalmente a peça para deter as deformações, para tal criando uma estrutura de apoio para cada módulo, reversível e sem interferências do ponto de vista estético; a terceira visava reduzir as deformações actuais mediante um tratamento por calor; e a quarta que conjugaria as duas primeiras mais a execução de uma reprodução de maneira a evitar à peça original o desgaste por manuseamento e exposição. Anulada a terceira hipótese por existirem riscos de provocar processos de degradação do material indesejáveis e irreversíveis e não se contemplando a última hipótese por se considerar que existem possibilidades de recuperar a peça e, submetendo-a a condições climáticas, de manuseamento e armazém seguras, salvaguardar o seu estado de conservação permitindo ao público usufruir uma peça original, optou-se pelas duas restantes. Delas só a primeira foi totalmente concluída, atendendo também à correcção dos defeitos de colagem que provocam assimetria. A segunda, ainda está a ser estudada em pormenor, neste momento, para determinar qual o material que deverá ser utilizado de modo a reunir as características de não interferência visual, reversibilidade, estabilidade física e química, e compatibilidade em termos de dilatação similar ao acetato de celulose original.
