### Casos de Estudo III: José Escada, *Dans le plage*, 1968

María Jesús Ávila

Acetato de celulose, 66 x 42 cm

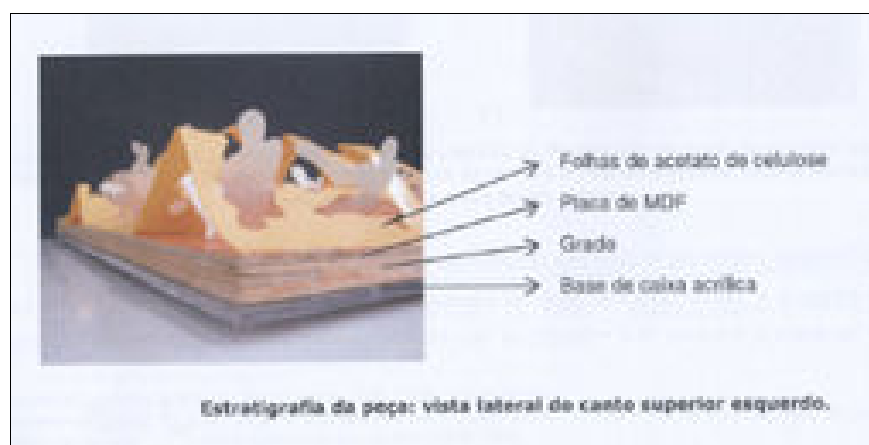
Outro aspecto ficou pendente por falta de documentação em primeira-mão e definitiva acerca do estado original da peça. Trata-se da remoção da placa de MDF e a substituição da placa laranja de 1 mm por outra, de fina película, agrafada directamente ao bastidor. Embora o consideremos muito importante para o aspecto da peça, pois devolveria transparência e luminosidade à mesma, a inexistência de dados mais concretos, de conversas com o restaurador que modificou a peça original e de imagens do estado primeiro, obrigam-

nos a prosseguir a investigando e a aguardar pela informação necessária antes de proceder a tal intervenção.
